RELATÓRIO DE TERMOGRAFIA

CLIENTE: AJINOMOTO

LOCAL: LIMEIRA - SP

DATA: 24/02/12

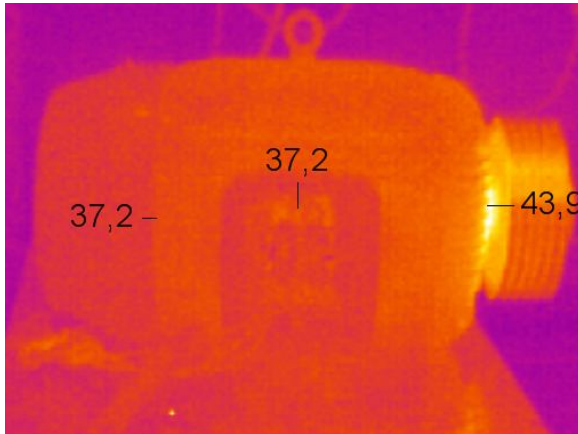
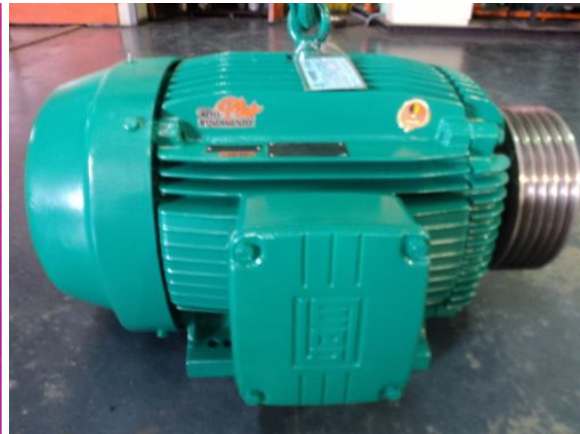
LOCALIZAÇÃO	Banca de Teste Versatronic Motores Elétricos
EQUIPAMENTO	Motor AC WEG 75 CV
COMPONENTE	Motor Elétrico
DESCRIÇÃO	
VISTA	Frontal

TEMPERATURA OBJETO: 43,9 °C
 TEMPERATURA AMBIENTE: 35 °C
 CARGA: 100 %
 VELOCIDADE DO VENTO: 1 m/s
 EMISSIVIDADE: 0,85

CLASSIFICAÇÃO: MOTOR - OK

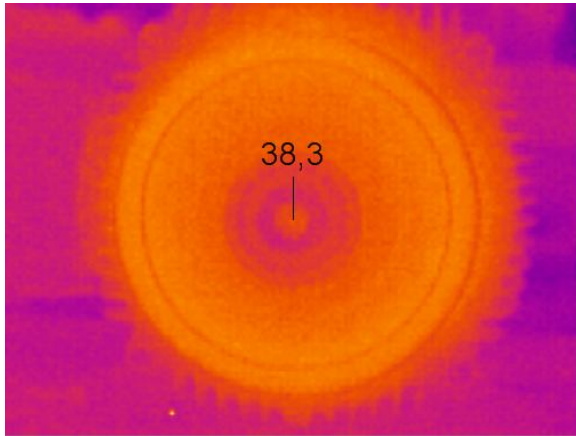
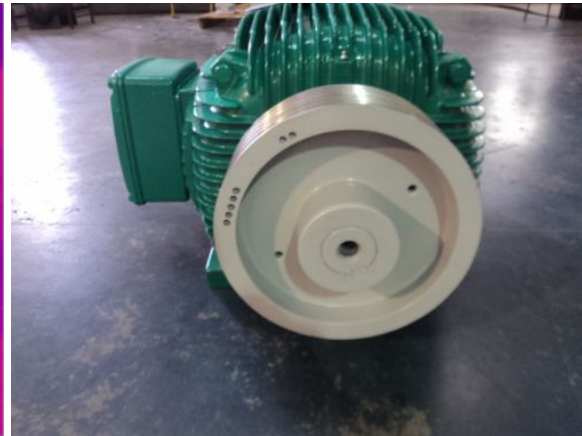
LOCALIZAÇÃO	Banca de Teste Versatronic Motores Elétricos
EQUIPAMENTO	Motor AC WEG 75 CV
COMPONENTE	Motor Elétrico
DESCRIÇÃO	
VISTA	Frontal

TEMPERATURA OBJETO: 38,3 °C
 TEMPERATURA AMBIENTE: 35 °C
 CARGA: 100 %
 VELOCIDADE DO VENTO: 1 m/s
 EMISSIVIDADE: 0,85

CLASSIFICAÇÃO: MANCAL DIANTEIRO - OK **AÇÃO A SER TOMADA:**

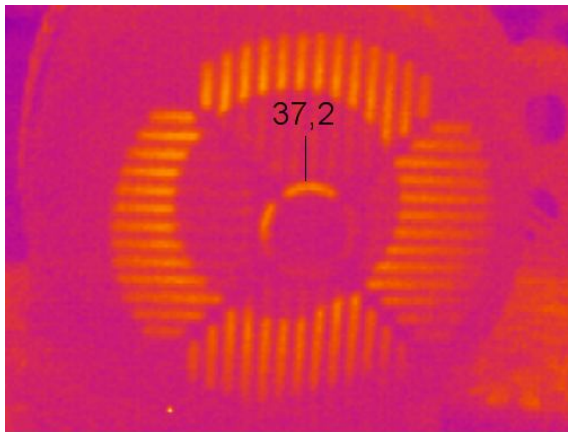
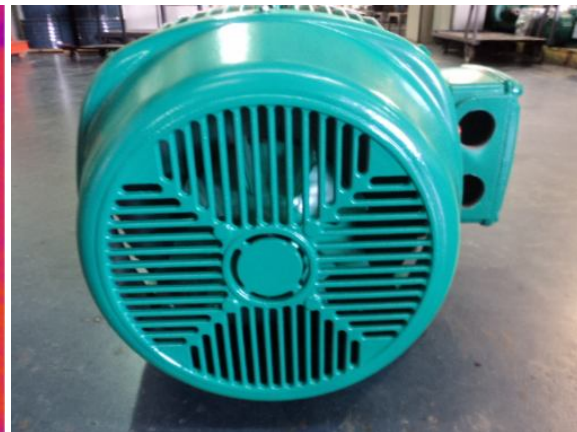
LOCALIZAÇÃO	Banca de Teste Versatronic Motores Elétricos
EQUIPAMENTO	Motor AC WEG 75 CV
COMPONENTE	Motor Elétrico
DESCRIÇÃO	
VISTA	Frontal

TEMPERATURA OBJETO: 37,2 °C
 TEMPERATURA AMBIENTE: 35°C
 CARGA: 100 %
 VELOCIDADE DO VENTO: 1 m/s
 EMISSIVIDADE: 0,85

CLASSIFICAÇÃO: MANCAL TRASEIRO - OK AÇÃO A SER TOMADA:
