RELATÓRIO MOTOR DC / SERVOMOTOR

| Cliente | SUZANO PAPEIS | | OS / DATA: | 25045 - 24/06 |
| Fabricante | ENGEL | | | |
| Modelo | GNM 8070/4 | | | |

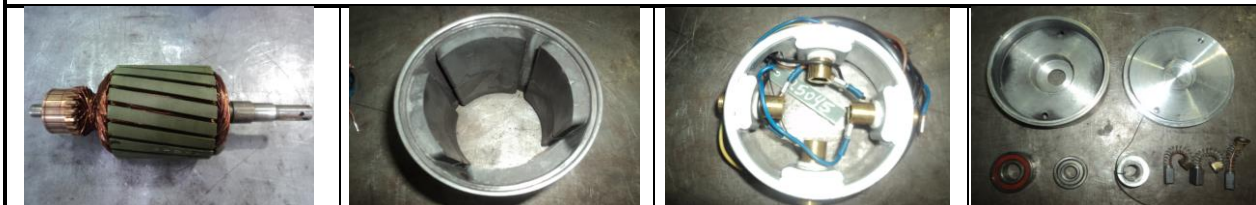
FOTOS

NECESSÁRIO REBOBINAR PELO ÍNDICE DE ISOLAÇÃO ESTAR ABAIXO DO ACEITÁVEL MESMO APÓS TER SIDO FEITO O PROCESSO DE LAVAGEM.
TAMPA DIANTEIRA COM FOLGA EXCESSIVA SENDO NECESSÁRIO RECUPERAR-LA
